2022年8月

岩見沢ガス株式会社

機器接続ガス栓の点検のお知らせ

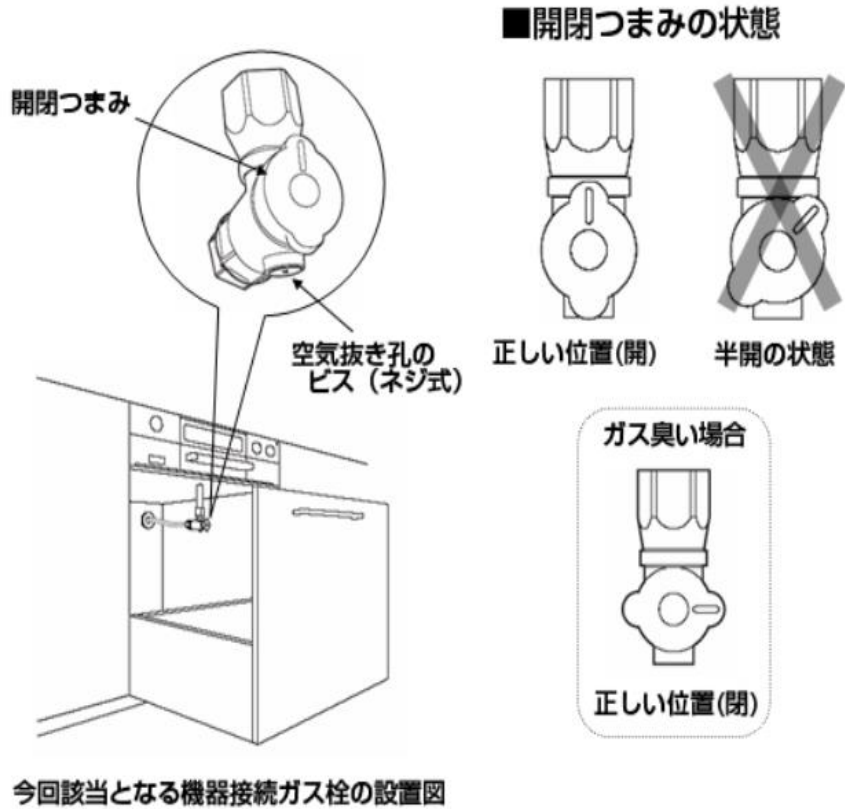
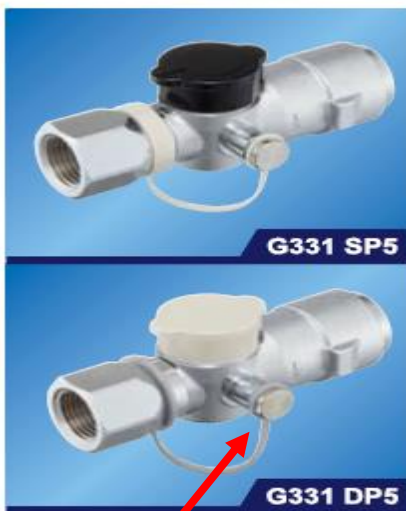
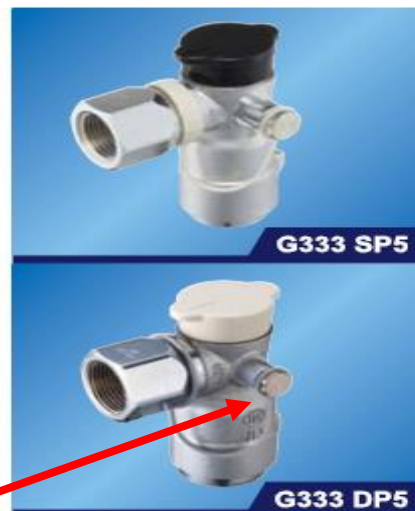
該当品は、ガスコンロ下部の引出し型キャビネット内部でキッチン組み込みタイプのガスコンロに直接接続されている空気抜き孔付きのガス栓です。

ガス栓の開閉つまみが正しい位置（開）になっていること、ならびにガス栓の空気抜き孔のビス（ネジ式）がはずれていないことをご確認いただきますようお願いいたします。

※ 空気抜き孔のビス

この度、ガスビルトインコンロに接続されている機器接続ガス栓について、空気抜き孔のビスがはずれる事象が確認されました。かつガス栓開閉つまみの位置を半開程度の状態でご使用した場合に微量のガス漏れに至る可能性が生じます。

尚、空気抜き孔のビスがはずれた場合でもガス栓の開閉つまみ位置が正しい状態ではガス漏れは発生しません。
